# Norjalainen menetelmä auttoi

# Ketjuveto on yksi vaihtoehtoista

# LNG-säiliöauto pellolla

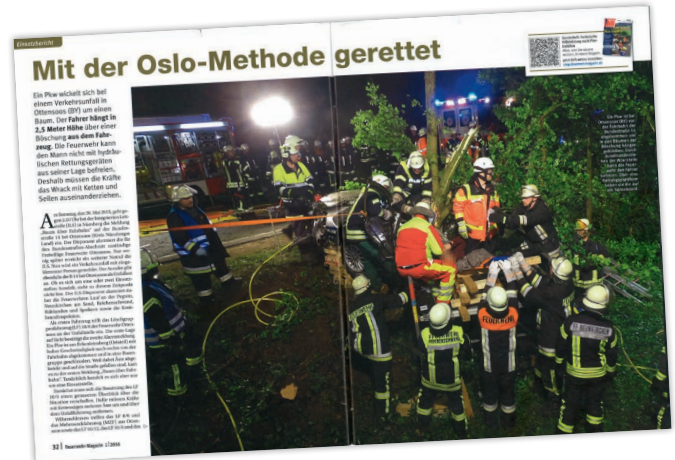
Auton molempien C-pylväiden ympäri kiinnitettiin köysisilmuk-  
ka, jonka taakse sijoitettu raivausauto kiristi. Levitin kiinnitettiin etu-  
puolella olevan raivausauton köysisilmukkaan. Ketjut liitettiin vasem-  
manpuoleiseen A-pylväeseen ja hydrauliseen levittimeen. Sulkemalla  
levittimen leukoja hitaasti saatiin kuljettaja irrotettua muutamassa mi-  
nuitissa. Vaikeasti loukkaantunut mies kuljetettiin ambulanssilääkärin  
saattamana sairaalaan.

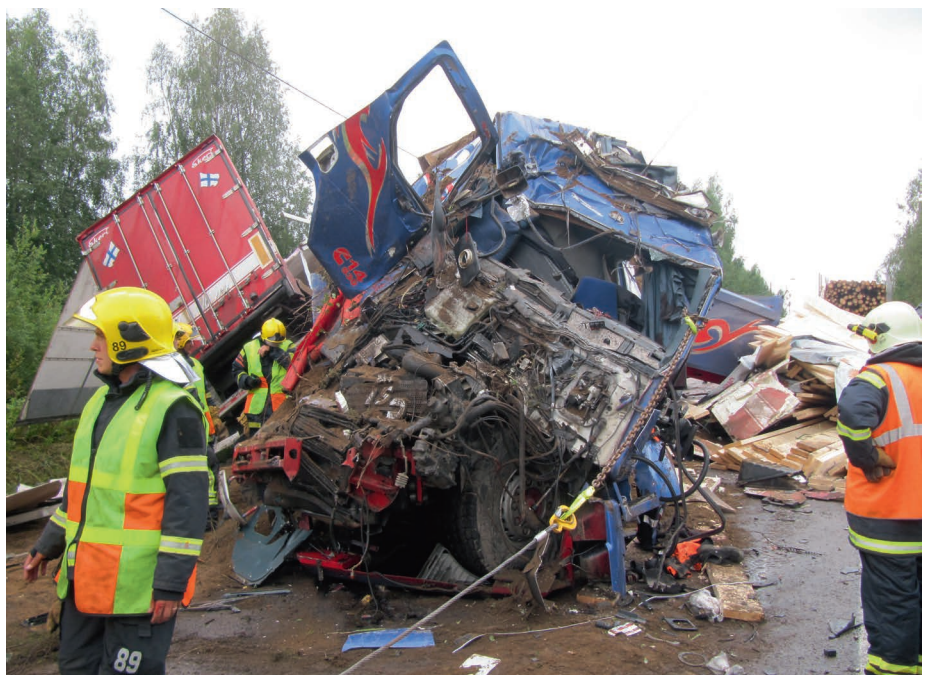
Kahden rekan nokkakolarissa Muuramessa toisen rekan kuljettaja jäi puristuksiin hyttiin. Rekka tulee ankkuroida onnettomuuspaikalla ja hytti stabiloida ennen kuin kuljettaja irrotetaan esimerkiksi ketjuveto-menetelmällä. Kuva: Keski-Suomen pelastuslaitos.

”Raskaan kaluston onnettomuus vuonna 2014 valtatie yhdeksällä Keski-Suomessa (Pelastustieto 10/2014) oli energialtaan suuri, kahden yhdistelmäajoneuvon välinen onnettomuus, jossa toisen auton kuljettaja oli puristuksessa ja loukkaantunut vakavasti. Tämä on tietojeni mukaan Suomessa ensimmäinen raskaan kaluston tilanne, jossa käytettiin ketjuvetotekniikkaa”, Samu Kemppi kertoo.

”Raskaan kaluston onnettomuudessa irrotusaika voi olla jopa yli tunnin. Ketjuvedolla, kuten tässä tapauksessa, kuljettaja oli irti 30 minuutissa hälytyksestä. Aktiivinen irrotusaika kohteessa oli 15 minuuttia. Tapauksessa

tys, ovenpoisto, oikeat leikkauspaikat) > potilaan suojaaminen > ensihoito > lämpimänä pitäminen ja siirtäminen. Raskaan kaluston kanssa on kiinnitettävä erityinen huomio ajoneuvon ja hytin ankkurointiin.
